Ministero delle Infrastrutture e dei Trasporti

Commissione Ispettiva Ministeriale

Autostrada A10 - crollo del Viadotto Polcevera

Evento accaduto il 14 agosto 2018

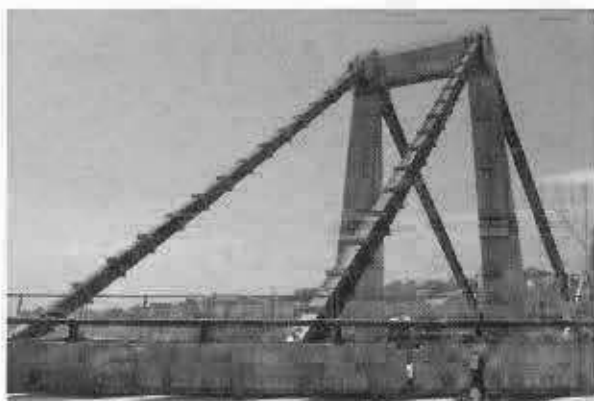
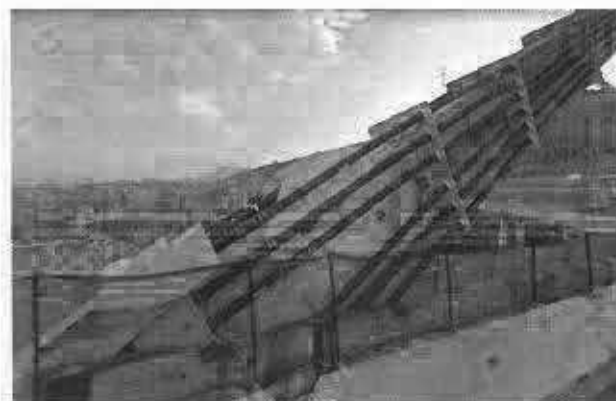
Figura 6: intervento di consolidamento degli stralli della pila 11

- **Anni 1992-1996:** questi interventi furono particolarmente significativi ed interessarono gli stralli della pila 11 (la più vicina al centro urbano di Genova). Analogamente a quanto già era stato realizzato sul resto della struttura, infatti, anche nella pila 11 era stato programmato un intervento di parziale integrazione e di protezione del calcestruzzo, ma alcune verifiche preliminari, condotte per meglio calibrare gli interventi, avevano messo in luce una situazione ben più preoccupante, che si manifestava con la presenza di cavità e degradi concentrati, soprattutto all'attacco degli stralli con il traverso in sommità dell'antenna, e con corrosione dei cavi. (Doc foto stralli pila 11, anni 90)

Le indagini hanno dunque messo in luce il grave stato di ossidazione dei cavi interni di precompressione: numerosi trefoli erano tranciati o fortemente ossidati, con avanzata riduzione della sezione. Altri trefoli apparivano invece visibilmente rilassati, lasciando supporre una significativa perdita di pretensione. La fase diagnostica ha evidenziato una situazione grave di degrado dovuta a probabili fattori, ambientali e costruttivi.

L'intervento è stato condotto solo in corrispondenza della pila 11, senza interrompere il traffico veicolare, e facendo uso di apposite strutture provvisorie, rimaste poi in dotazione della Società Autostrade.

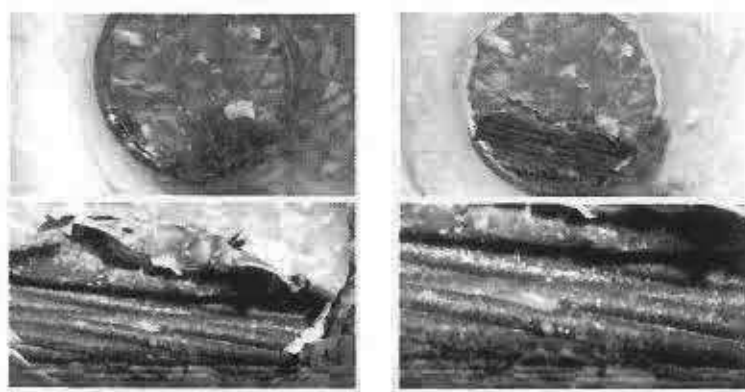
Figura 7 - foto estrapolate dalla relazione GEN001A, rappresentanti i cavi secondari della pila n.9 e 10

Al riguardo va precisato che i tiranti in acciaio presenti negli stralli sono composti dai cavi primari e secondari. Sui cavi primari sono state condotte solo indagini RIMT, di tipo qualitativo, mentre sui cavi secondari sono state condotte oltre alle suddette indagini, di tipo qualitativo, altre poche indagini visive effettuate sui circa 500 m complessivi di sviluppo degli stralli che hanno documentato una situazione molto critica per i pochi elementi indagati.

L'area resistente residua (al netto della corrosione) dei tiranti, è quindi del tutto inaffidabile. La sicurezza reale può quindi avere valori anche molto minori di quanto stimato nel progetto, e quindi potrebbe risultare, ad una verifica più accurata, del tutto insufficiente.

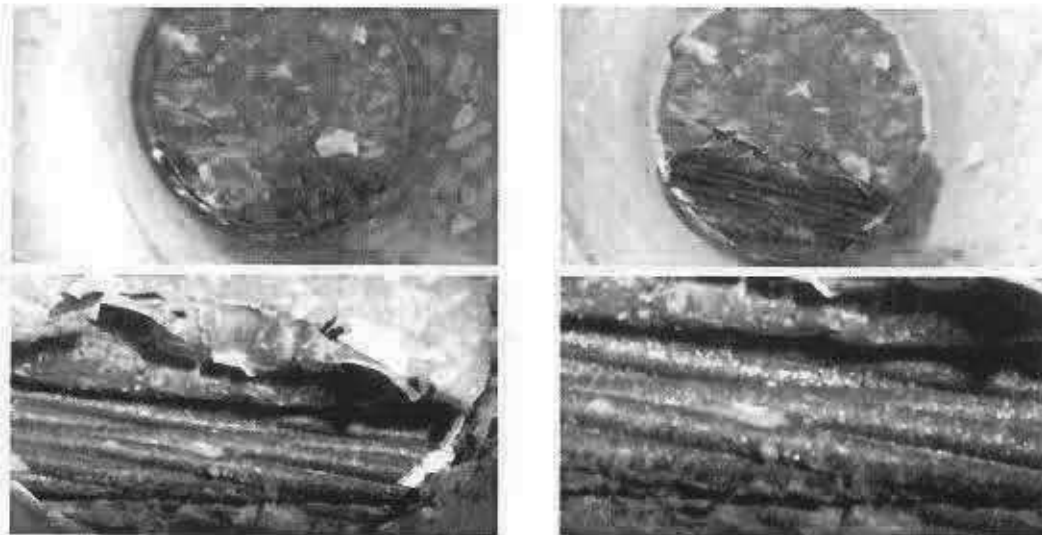
Dall'analisi visiva dello stato degli stralli delle pile 9 e 10, è apparso che la maggior parte delle guaine indagate non erano iniettate, i trefoli mostravano estese corrosioni, e alcuni cavi presentavano trefoli laschi. Per quanto riguarda gli stralli della la pila 11, in corrispondenza della testa dell'antenna, erano stati individuati rilevanti deterioramenti dei trefoli, con fortissime corrosioni, la rottura di molti elementi, e una generale assenza di iniezione delle guaine.

- la guaina è apparsa ossidata;*
- l'iniezione è assente;*
- sono stati visti 3 dei 4 trefoli che si muovono con facilità facendo leva con uno scalpello;*
- i fili dei trefoli sono ossidati."*

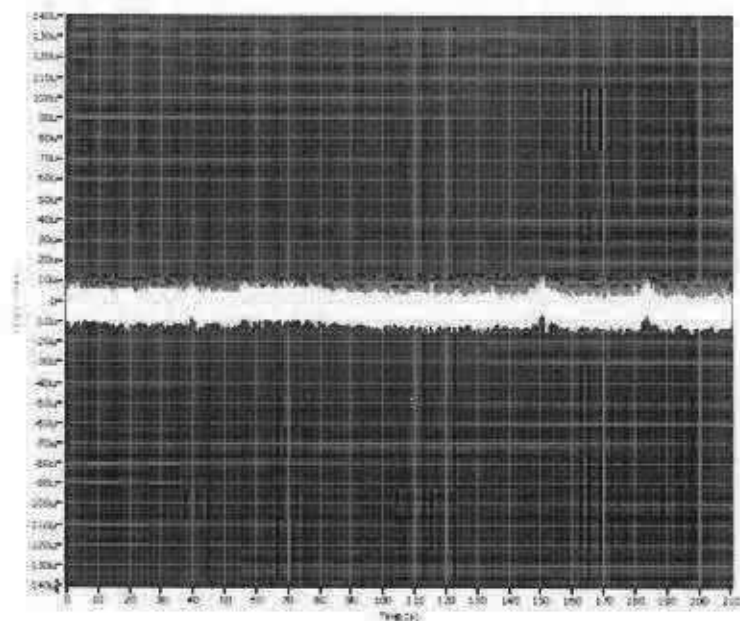
Come si può notare dai diagrammi allegati alla relazione "INDAGINI DIAGNOSTICHE SUGLI STRALLI DI PILA 9 E PILA 10", GEN001A pag.18/41, il comportamento rilevato dal sistema di misura estensimetrico è generalmente anomalo e non interpretabile.

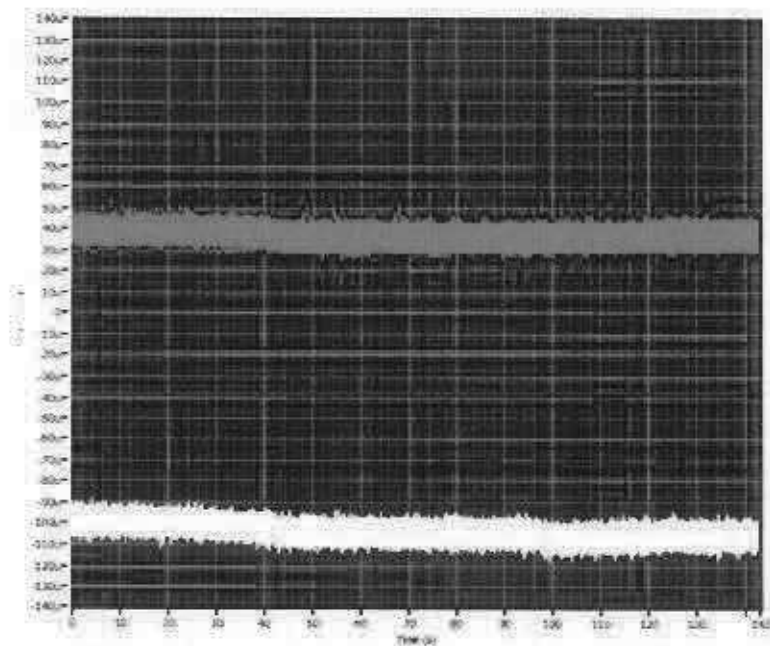
"Come si nota dai diagrammi il comportamento rilevato dagli estensimetri è stato discorde."

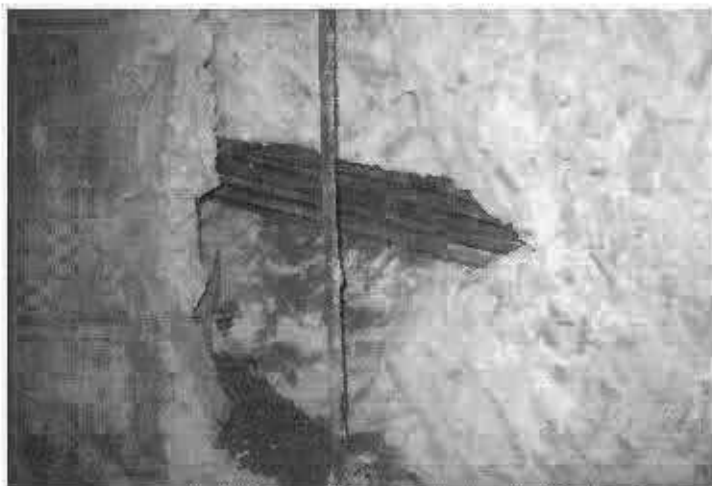
Foto del 2011

“Erano visibili circa metà dei fili di ogni cavo, dove i fili sono apparsi fortemente corrosi e ridotti di sezione. In ogni cavo sono stati osservati almeno 4 fili rotti. Nella sezione a circa 6.00 ml dall'appoggio lato Savona è stato nuovamente intercettato il cavo più alto, che si trovava in analogo stato di conservazione. Tutti i fili esaminati risultarono “deformabili” anche solo facendo leva con uno scalpello, e si poté quindi ritenere che fossero “non efficaci”.

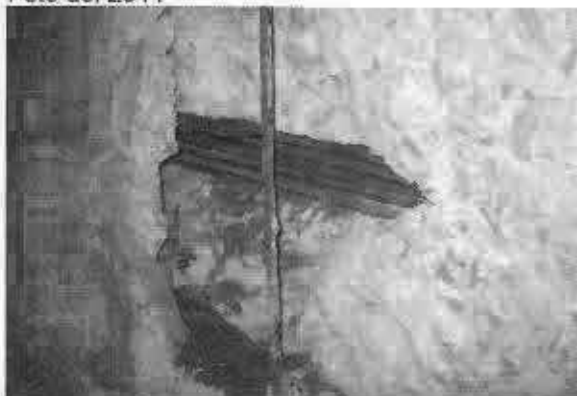
Foto del 2011

Nel primo quarto della campata, sia sulla parete lato mare che su quella lato monte dell'anima della trave, il copriferro presentava in più punti forte risonanza e copriferro in distacco.

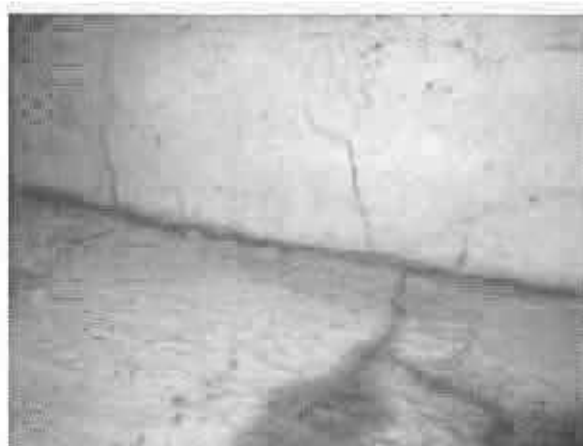
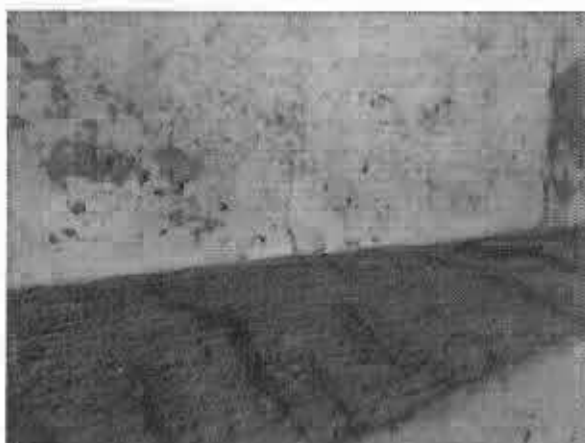
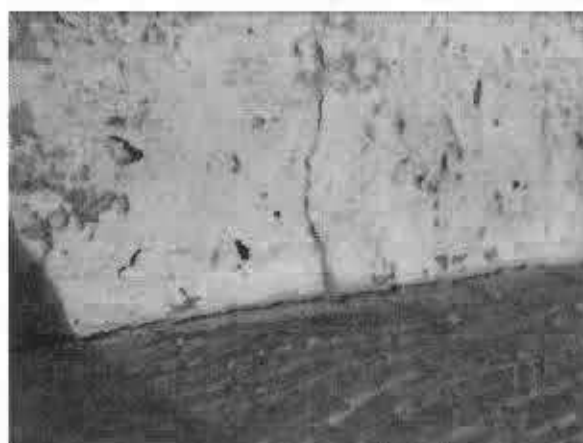
In prossimità della mezzeria della campata sono presenti alcune lesioni verticali nell'anima della trave che si sviluppano per un'altezza di circa 15 cm dal bulbo. Tali lesioni non risultano passanti, sono visibili soltanto nella parete lato esterno dell'anima della trave.

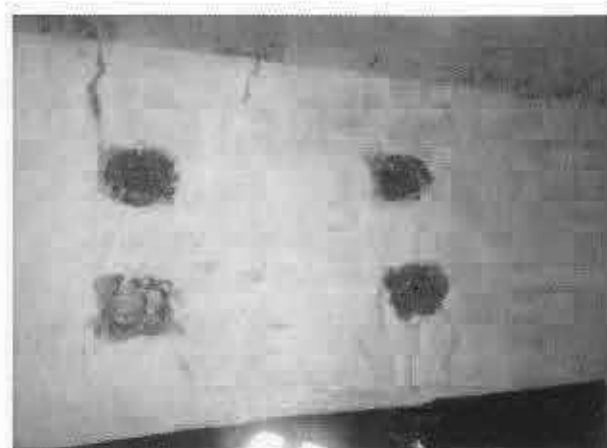
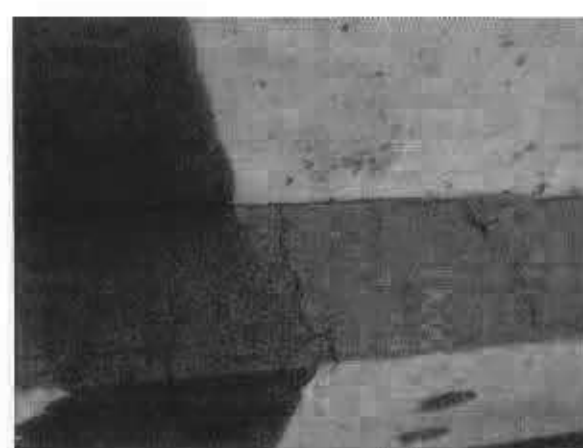
Sono inoltre presenti delle lesioni anche nella parete verticale ed in quella superiore del bulbo stesso. All'intradosso del bulbo è presente una lesione longitudinale che si sviluppa pressoché per tutta la lunghezza della trave.

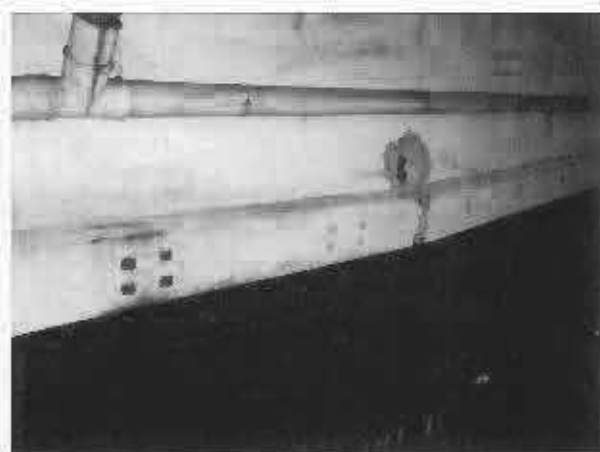
A circa 1.50 ml dal traverso a un quarto della luce lato Genova, verso Savona, il bulbo è in distacco dall'anima e la frattura ha una apertura di circa 6 cm ed una profondità di oltre 19 cm. Tale ampiezza è maggiore di quella misurata durante i controlli del 2011.

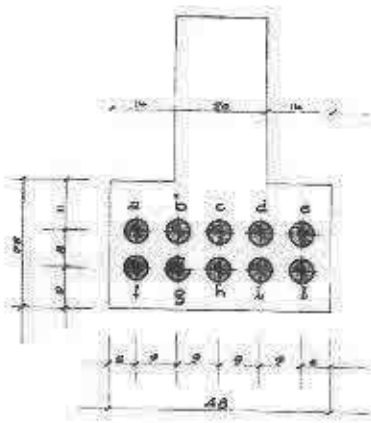
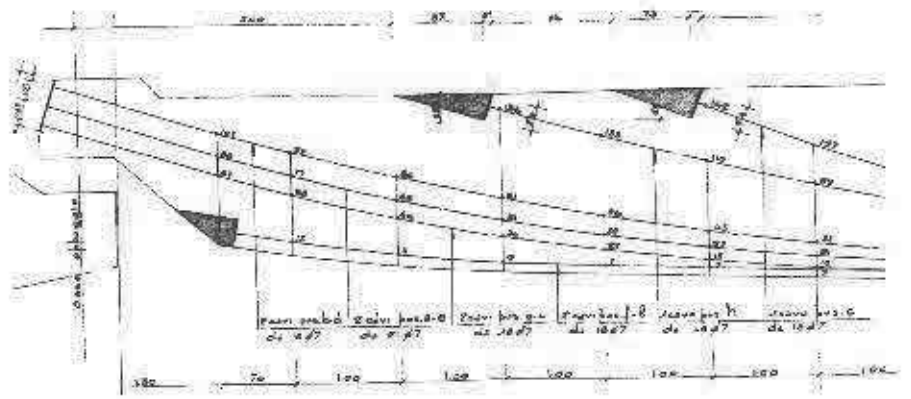
Nella zona a circa 5 m dall'appoggio lato Genova, nel 2011 sono stati esaminati due cavi di precompressione, che risultavano in vista, per distacco del copri ferro: un cavo (costituito da 18 fili \varnothing 7 mm) appartiene alla coppia di trefoli "b-d" e un cavo (costituito da 21 fili \varnothing 7 mm) appartenente alla coppia di trefoli "a-c". In entrambi i cavi esaminati sono visibili 6+8 fili. In ciascuno dei cavi esaminati tutti i fili sono risultati fortemente ossidati, alcuni ridotti di sezione e, circa un paio per cavo, rotti. Tutti i fili in vista sono inoltre risultati "deformabili" facendo leva con un semplice scalpello, pertanto è probabile che tali cavi non presentino più la tensione prevista dalla precompressione iniziale e quindi siano da ritenere non efficaci.
