Ministero delle Infrastrutture e dei Trasporti

Commissione Ispettiva Ministeriale

Autostrada A10 - crollo del Viadotto Polcevera

Evento accaduto il 14 agosto 2018

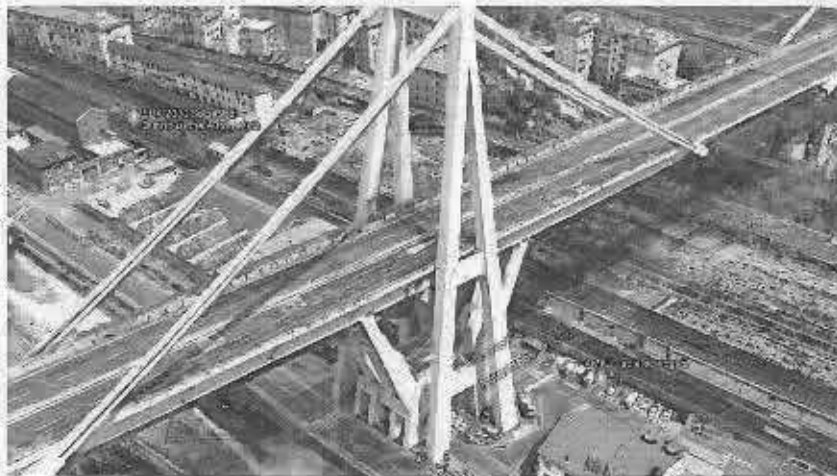
Figura 2: sistema bilanciato pila n.9 oggetto del crollo

Il crollo si origina nell'impalcato a cassone del sistema bilanciato, nella metà ad ovest delle antenne della pila 9. Una delle sezioni poste tra il traversone dello strallo sud e i puntoni dei cavalletti, ancora lato sud, collassa; il collasso si estende fino ad interessare l'intera sezione trasversale dell'impalcato. Collassano quindi le due porzioni di impalcato. Quella più vicina alle antenne con la rotazione già descritta al punto (f)(ii) del paragrafo precedente. In quella più lontana (verso Savona), lo strallo sud collassa, la porzione di impalcato ruota attorno allo strallo nord e quindi rovina al suolo. L'impalcato tampone ovest, a causa di perdita dell'appoggio, rovina al suolo.

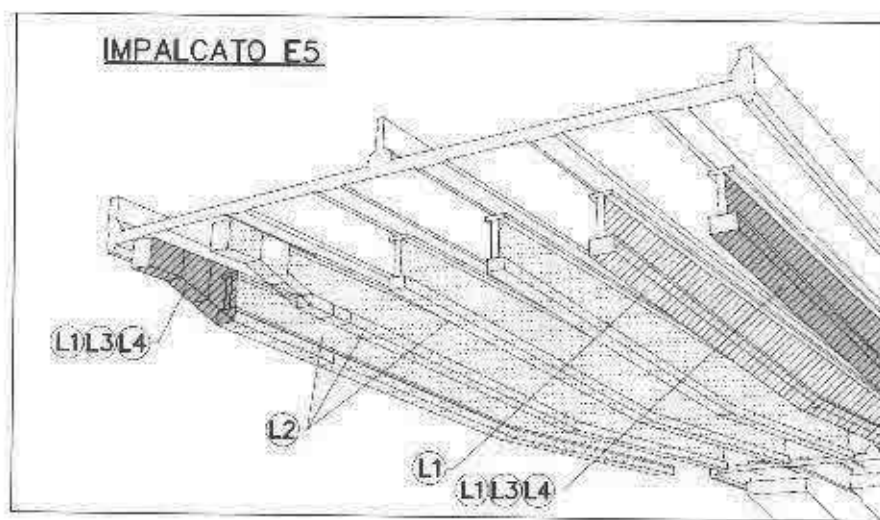
Figura 10: rappresentazione tipo dell'impalcato tampone travi affiancate

Relativamente alle travature degli impalcati tampone a travi affiancate, il progettista ha eseguito una valutazione delle prestazioni e della sicurezza, mettendo in luce una insufficienza degli elementi strutturali allo stato di fatto degradati (elaborato STR002, pag. 21 e seguenti), sia nei confronti della resistenza a taglio che di quella a flessione, calcolando coefficienti di sicurezza inferiori all'unità.

Tutte le indagini hanno costantemente messo in evidenza, durante tutto l'arco temporale di riferimento, una generale evoluzione peggiorativa dello stato di degrado e dissesto degli elementi strutturali.

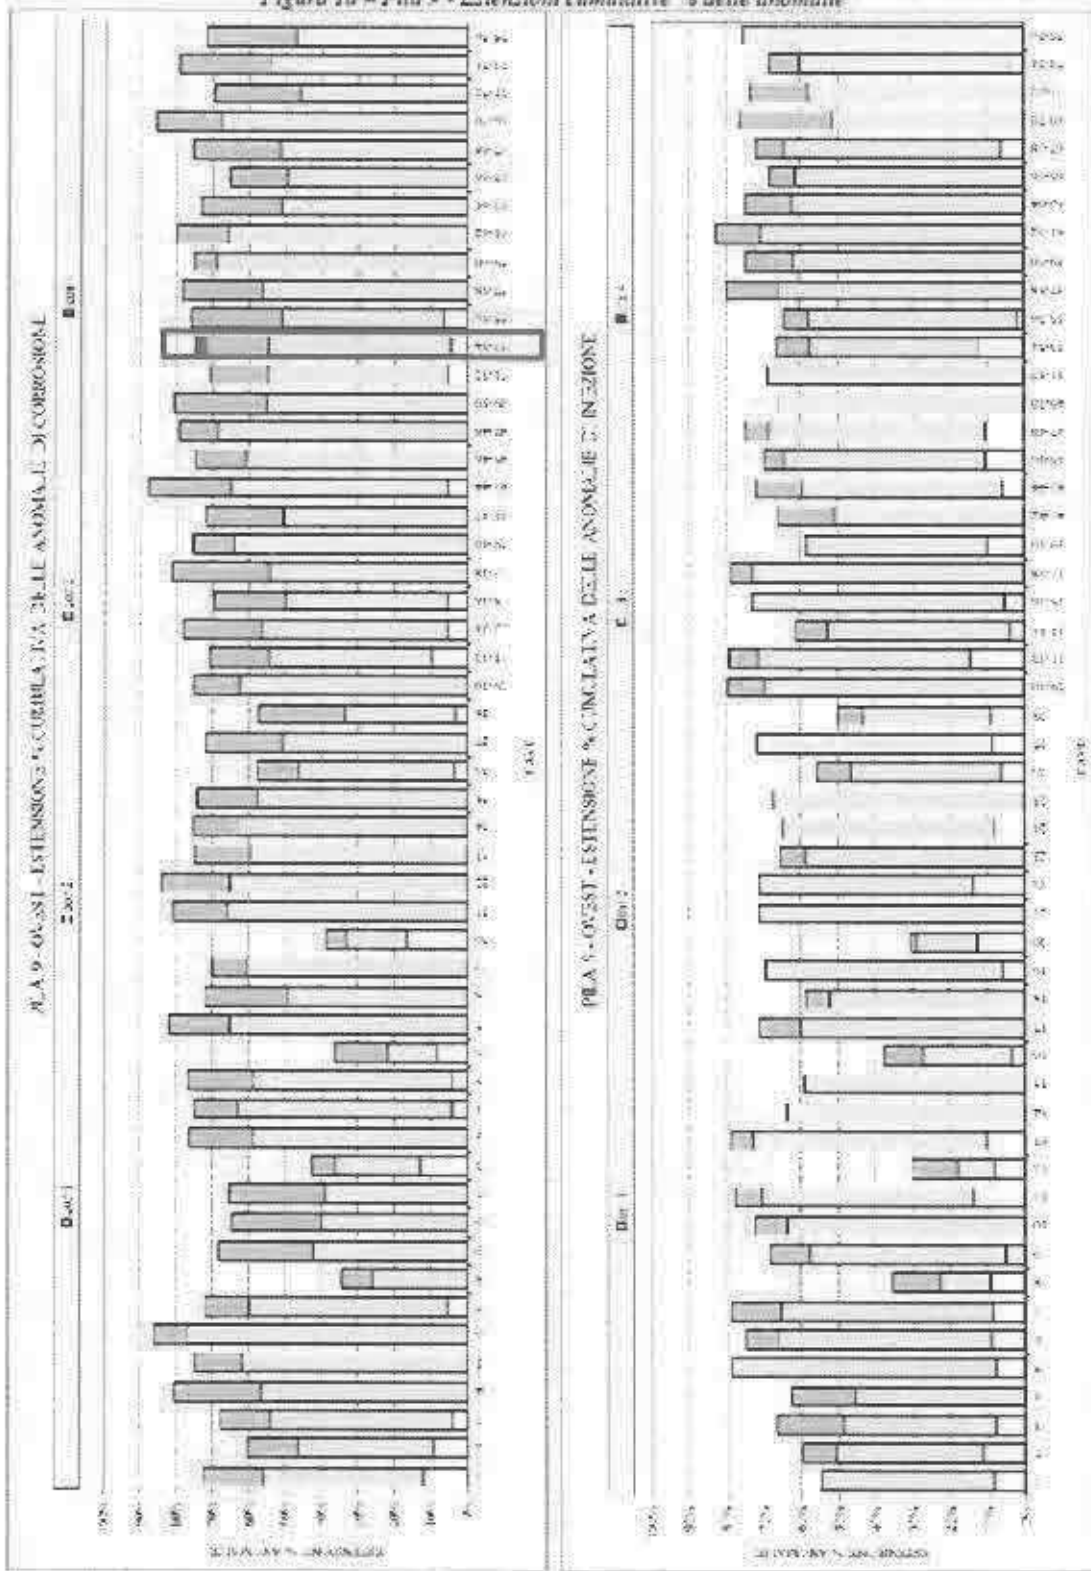
Figura 1a - Pila 9 - Estensioni cumulative % delle anomalie

"Dai risultati delle prove riflettometriche comunque si evidenzia un lento trend di degrado dei cavi costituenti gli stralli."

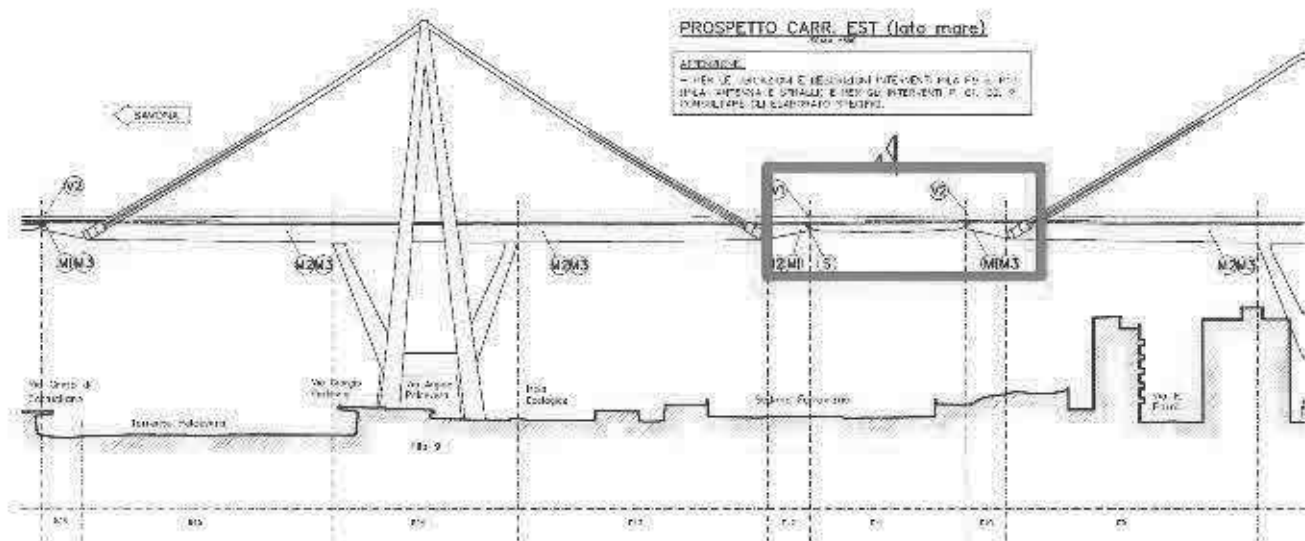
CAMPATA E11 – CARREGGIATA EST (DIR. GENOVA) – TRAVE T1 (LATO MARE)

La porzione di impalcato si trova tra la pila 9 e la pila 10, e come già detto, è formato da 6 travi in c.a.p. affiancate, di lunghezza pari a circa 36 m.

In generale quindi le problematiche riscontrate più significative sono costituite dal distacco tra anima e bulbo inferiore, e la corrosione di cavi di precompressione con rottura di alcuni fili, a cui si aggiunge una lesione all'intradosso del bulbo e alcune lesioni verticali in prossimità della mezzeria nella parte inferiore dell'anima della trave e nel bulbo (lesioni visibili solo sul lato esterno della trave, ubicate non in corrispondenza di armatura).

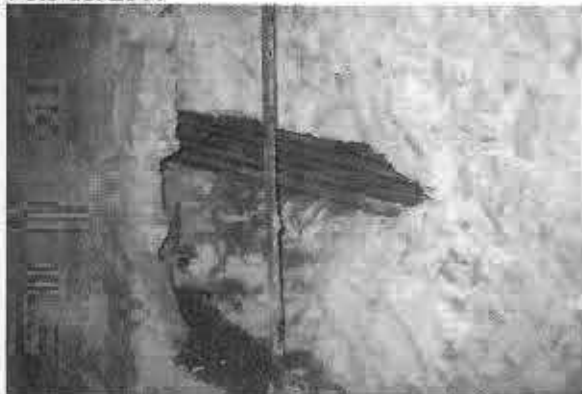
Foto del 2011

Sempre nel 2011, nella sezione a circa 2.80 ml dall'appoggio lato Savona, si sono potuti esaminare, a due diverse altezze, due cavi di precompressione. Il cavo più alto appariva senza iniezione. Erano visibili circa metà dei fili di ogni cavo, dove i fili sono apparsi fortemente corrosi e ridotti di sezione. In ogni cavo sono stati osservati almeno 4 fili rotti. Nella sezione a circa 6.00 ml dall'appoggio lato Savona è stato nuovamente intercettato il cavo più alto, che si trovava in analogo stato di conservazione. Tutti i fili esaminati risultarono "deformabili" anche solo facendo leva con uno scalpello, e si poté quindi ritenere che fossero "non efficaci".

Dalle immagini riportate, si vede che i cavi fortemente ammalorati riportati nelle foto (trave esterna lato mare, a circa 2,8 m dall'appoggio lato Savona) dovrebbero essere probabilmente i

trefoli "d" ed "c" (oppure "b" ed "a", nel caso di interpretazione speculare della figura della sezione).

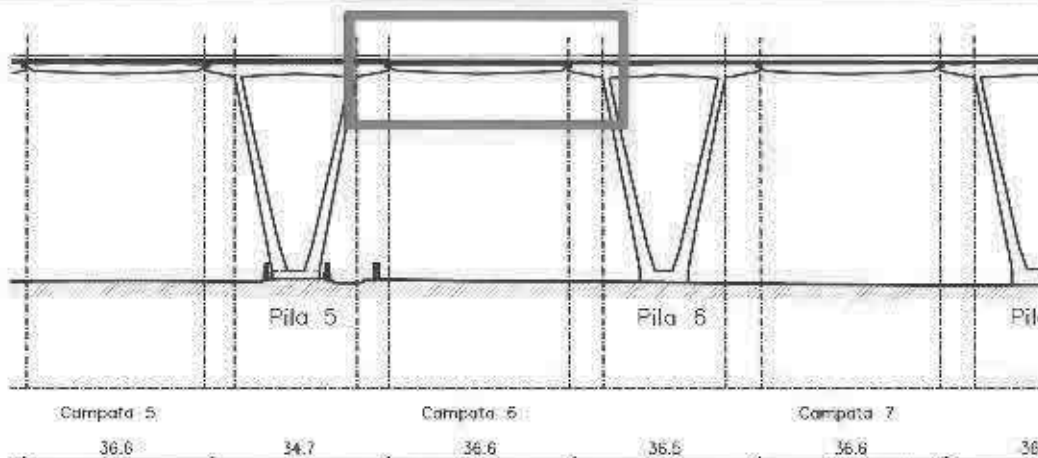
CAMPATA E29 – CARREGGIATA EST (DIR. GENOVA) – TRAVE T1 (LATO MARE)

La porzione di impalcato si trova tra la pila 5 e la pila 6, alla fine della curva di immissione lato Savona, ed è formato da 6 travi in c.a.p. affiancate, di lunghezza pari a circa 36 m.

Nel 2011 la trave di bordo lato mare presentava una profonda lesione per distacco in corrispondenza dello spigolo di unione tra il ringrosso del bulbo e l'anima della trave in c.a.p. sia nel lato esterno sia nel lato interno. Nel lato esterno la lesione si sviluppava dalla sezione di mezzeria fino a circa 5 ml dall'appoggio lato Genova, allargandosi progressivamente verso l'appoggio fino a 5 cm di larghezza per una profondità media di 10-15 cm. Nel 2013 è stata misurata una apertura della fessura di circa 6 cm ed una profondità di oltre 19 cm. La lesione quindi si presentava in evoluzione e si registrava un netto incremento delle dimensioni a distanza di due anni dalla prima misurazione. Nel corso delle indagini del 2011 è stato rilevato inoltre che la parete dell'anima a contatto con il ringrosso del bulbo non è stata preparata mediante scalpellatura, bensì è liscia, e l'armatura lenta integrativa all'interno del ringrosso della parete laterale lato mare è composta da 5 Ø20 mm ad aderenza migliorata.

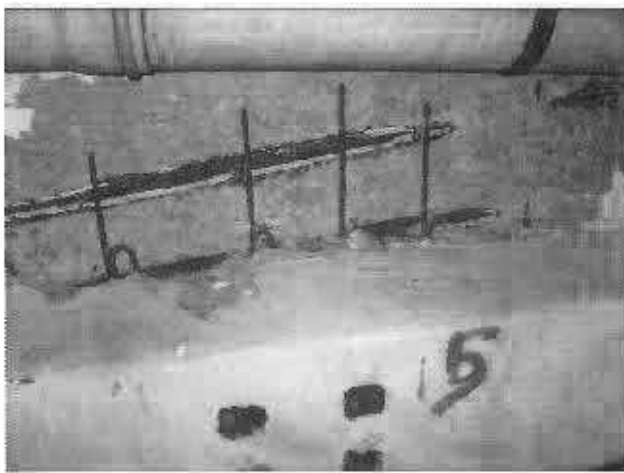
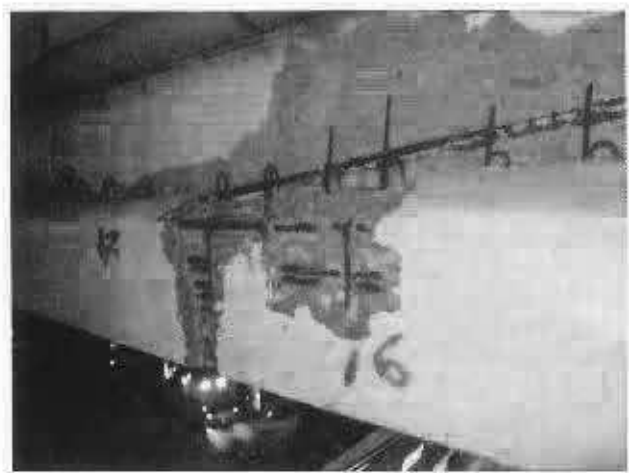
Foto del 2013

A circa 3 ml dal traverso, a un quarto della luce lato Savona, nel campo verso Genova, la lesione presente esternamente tra anima e bulbo ripristinato della trave si allargava fino a circa 2 cm ed il cls di ripristino era apparentemente distaccato e risonante, mentre nella parte interna era apparentemente integro; la zona a circa 50 cm dal traverso di mezzeria verso Savona, già indagata nel 2011, era interessata da un distacco della trave che era stato rilevato anche lato monte per una estensione di alcuni metri.

A distanza di circa due anni il degrado ha avuto una evoluzione che ha portato ad una ulteriore ossidazione e corrosione dell'armatura di precompressione.
